Quellen: Die Kunstdenkmäler des Kantons Aargau. Band VII Hoegger, Peter; Reihe: Die Kunstdenkmäler der Schweiz; Verlag: Gesellschaft für Schweizerische Kunstgeschichte

*Gasthof «Zum Engel»* (Dorfstraße Nr. 6). Die Wirtschaft wurde im Jahre 1319 vom Bischof von Konstanz aus der Hand Lütolfs VIII. von Regensburg für die Kirche in Niederweningen erworben<sup>20</sup>. 1509 bestätigte der Badener Landvogt Werner von Meggen das Tavernenrecht<sup>21</sup>. – Das stattliche Haus hat durch verfehlte Umbauten in neuerer Zeit sein Erscheinungsbild aus dem 17. und 19. Jahrhundert eingebüßt. Das abgegangene Tenntor trug das Datum 1679 und die Initialen «H[EINRICH] D[UTT] W[ILER]»<sup>22</sup>.

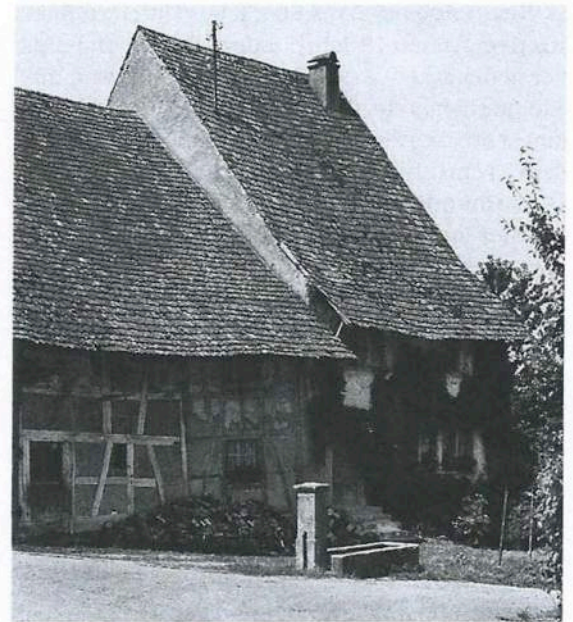
Abb. 161  
Unterehrendingen. Haus Oberdorf Nr. 7. Wohntrakt (rechts) 1695, Stallscheune 18. Jb. Ansicht von Südosten. Aufnahme 1971.

*Oberdorf Nr. 7* (Abb. 161). Das interessante Mitterstallhaus, das 1993/94 eine nicht durchwegs glückliche Restaurierung erfuhr, umfaßt einen älteren gemauerten Wohntrakt von 1695 und eine nachträglich angefügte geriegelte Ökonomie aus dem 18. Jahrhundert<sup>23</sup>. Durch seine ostwärts gewandte Hauptfassade führt über fünfstufiger Vortreppe ein gefastes Rundbogenportal ins Innere; daneben öffnen sich zwei gekuppelte Zwillingfenster aus Muschelsandstein, mit Falz und gekehlten Sims. Analoge hochrechteckige Einzellichter gliedern das Obergeschoß sowie die Giebel- und die Rückfassade der Wohnung. Neben dem Portal liegt ein hälftig ins Terrain eingetiefter Rundbogenzugang zum Keller. Ein vereinzelt Fenster am Erdgeschoß des Nutztraktes muß zu einem Knechtezimmer gehört haben. – Der ältere Hausteil zeigte einstmals graublau gemalte Eckquader und Gewändefassungen, das Balkenwerk des jüngeren eine Graubemalung (1994 entdeckt, irrtümlicherweise jedoch nicht rekonstruiert). Die Dächer beider Trakte sind Sparrenkonstruktionen

mit doppelten liegenden Stühlen. Über den Bauherrn des Hauses und seine Gemahlin gibt eine Reliefplatte an der Hauptfassade Auskunft, die neben den Allianzwappen eine vierzeilige Inschrift aufweist: «M[ÜLLER] . ANDERRES . WID / ERKER . VND MARIA / KOCHIN . SEIN EGE / MAL . ANO 1695»<sup>24</sup>. – Sehr bemerkenswert, weil selten in ihrer Art, ist die im großen ganzen unverändert erhaltene Stube. Sie bewahrt eine quaderförmige Fensterstütze, die mit einem Steinmetzzeichen und den Initialen «IK» versehen ist (Abb. 163; Tabelle II, Nr. 8), ferner ein Wandtäfer, eine Felderdecke mit wulstförmig profilierten Leisten, zwei Nußbaumtüren mit spiralförmigen Angelbeschlägen sowie diverse, teils vergitterte Einbaukästchen. – Das Haus stellt einen der bedeutendsten ländlichen Privatbauten im Bezirk Baden dar. Seine anspruchsvolle Ausstattung zeugt vom Wohlstand und Ansehen eines Dorf-magnaten des 17. Jahrhunderts. Kaum zufällig erinnert das steile Dach des Wohnteils an die prestigeträchtige Architektur von Zehnten- und Vogthäusern.

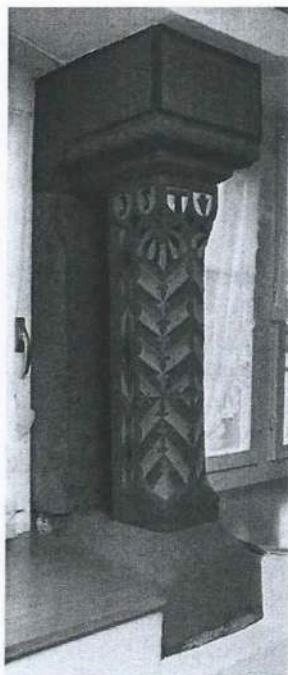
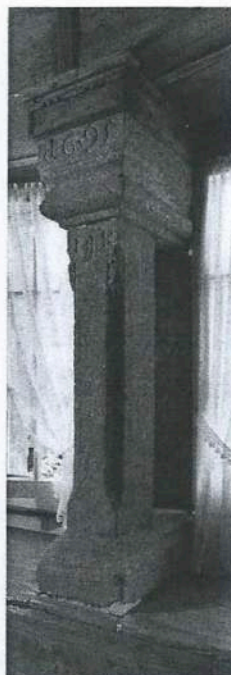
Abb. 162 und 163  
Oberehrendingen. Ehemaliges Vogthaus. Fenstersäule, 1563. – Unterehrendingen. Haus Oberdorf Nr. 7. Fenstersäule, 1695
